IMPLANT JOURNAL

トラブル症例にならないための 抜歯即時埋入・即時修復の適応基準

2024 **97** ゼニス出版

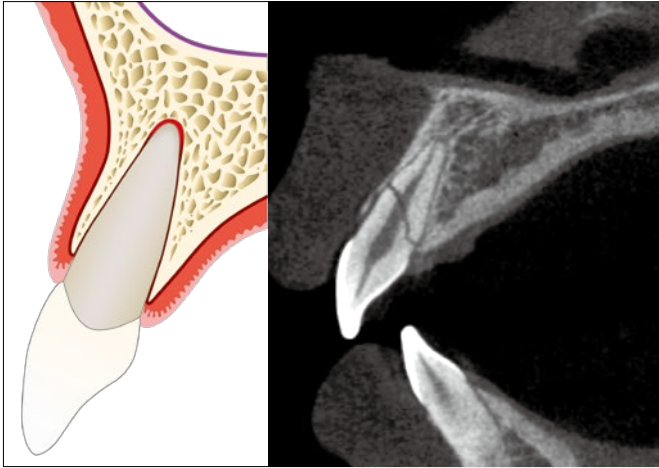
図 1-01：患者は20歳の男性で、1 が歯根破折を起こし抜歯即時埋入を計画した。軟組織に欠損はないType Iに該当する4壁性骨欠損の抜歯窩への対応となる。

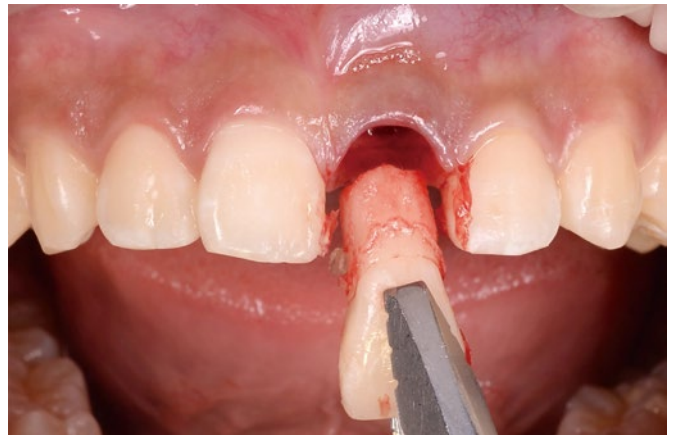
図 1-04：周囲組織を破壊しないように慎重に 1 を抜歯した。

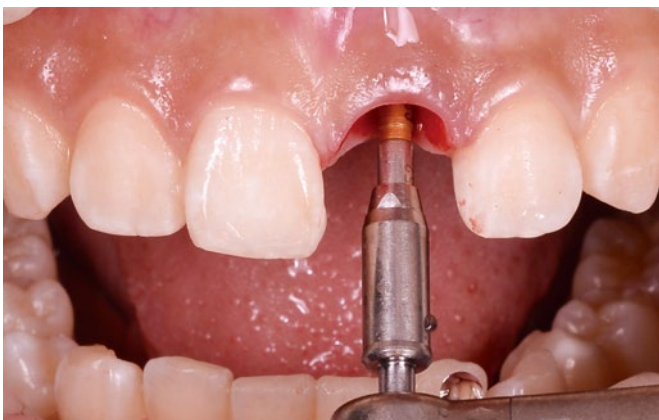
図 1-05：Osseodensification⁴⁾⁵⁾による骨質改善ができるDensah® burを使用してインプラント埋入窩形成のドリリングを行う。

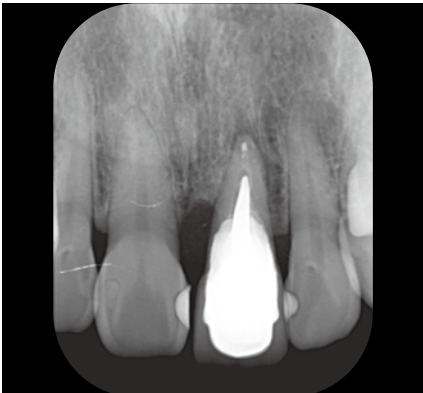
図3-03：術前のデンタルX線所見。1 に歯根破折が認められる。

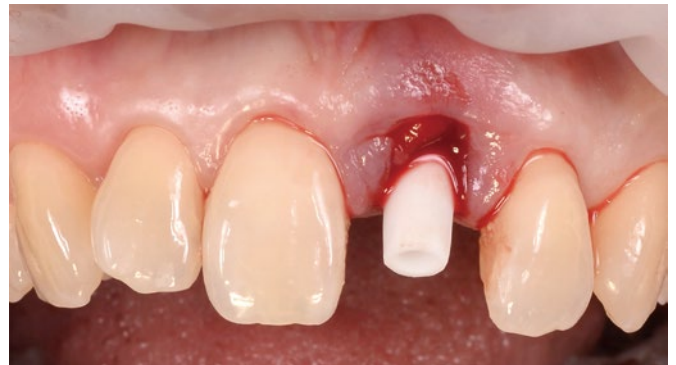
図3-06：ISQ値が75以上を示したので、即時にPVR用のPEEKテンポラリーアバットメントを装着し、骨補填材を填入した。

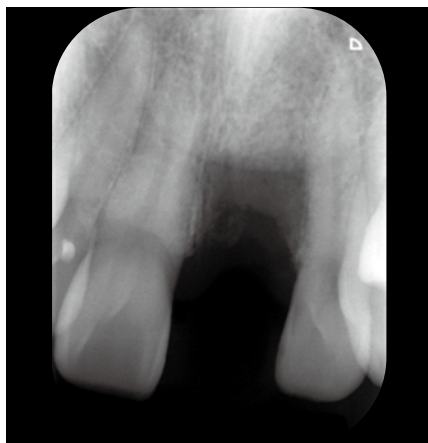
図9-03：術前のエックス線所見。唇側および口蓋側の骨が大きく欠損した2壁性骨欠損であることがわかる。

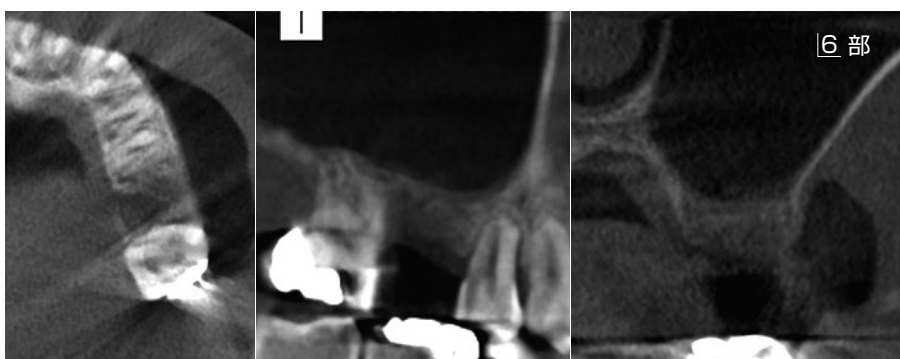
図4-03：抜歯後8週のCT所見。すでに歯肉弁は治癒しており、抜歯後に抜歯窩の肉芽組織は掻爬せずに8週待った結果、若干の骨の回復が確認できたため⁵⁾、インプラント埋入手術に移行した。

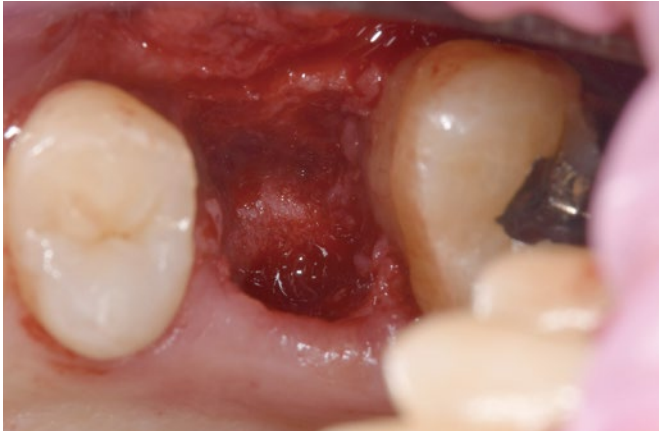
図4-04：抜歯後8週でインプラント埋入手術を行った。切開は、埋入窩直上を避け、やや口蓋側よりに設定しフラップを開いた。

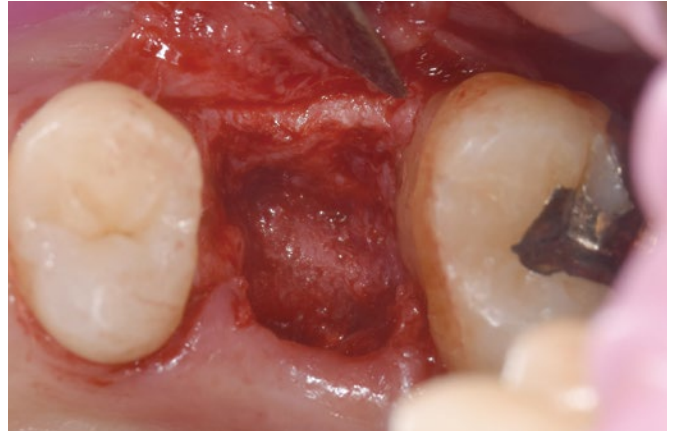
図4-05：残留していた肉芽組織を徹底搔爬した。

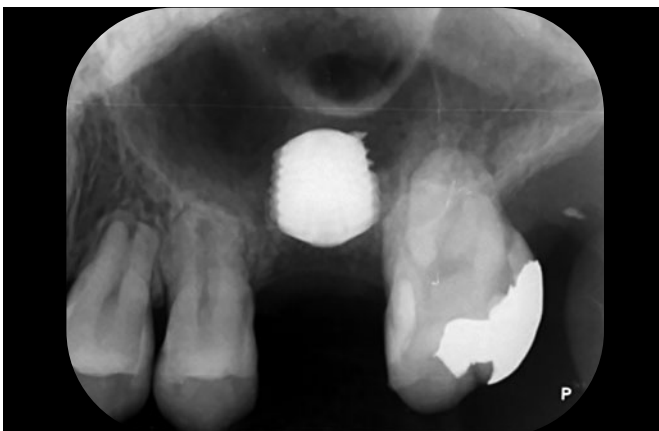
図4-08：インプラント埋入後のデンタルX線所見。垂直骨量が少なくISQ値も低かったため2回法の処置とした。

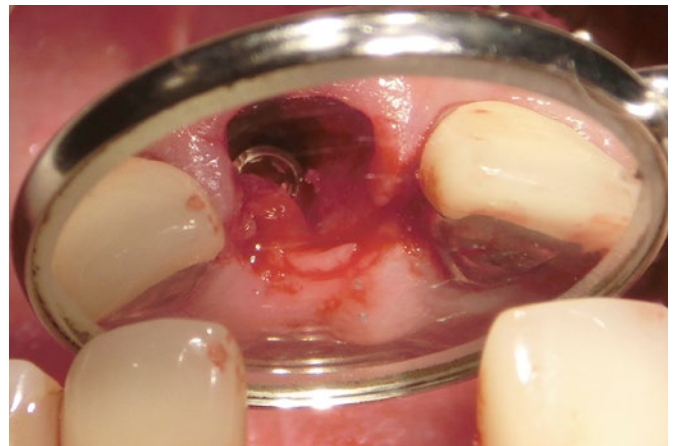
図6：1]の抜歯を行い、図C-④～⑩の手順に従いインプラントを埋入した。抜歯窩口蓋骨にそわせたやや唇側傾斜埋入で、唇側に骨欠損が見られる。

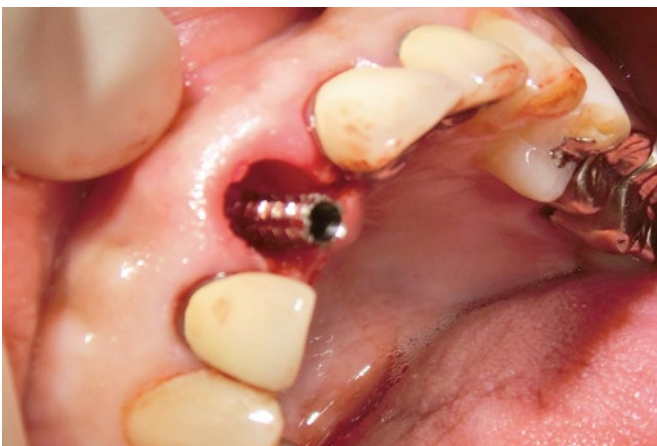
図7：抜歯窩から抜歯窩唇側骨欠損部周囲2～3mm幅の骨膜を剥離し、吸収性メンブレンを挿入した後、テンポラリーアバットメントを装着した。

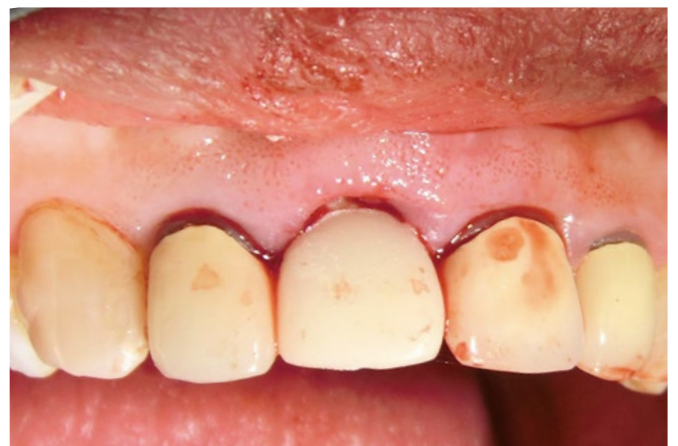
図8：インプラント唇側部と吸収性メンブレンとの骨欠損スペースに骨補填材ボナーク®を填入し、即時にプロビジョナルレストレーションを装着した術直後の上顎前歯部唇側面観。

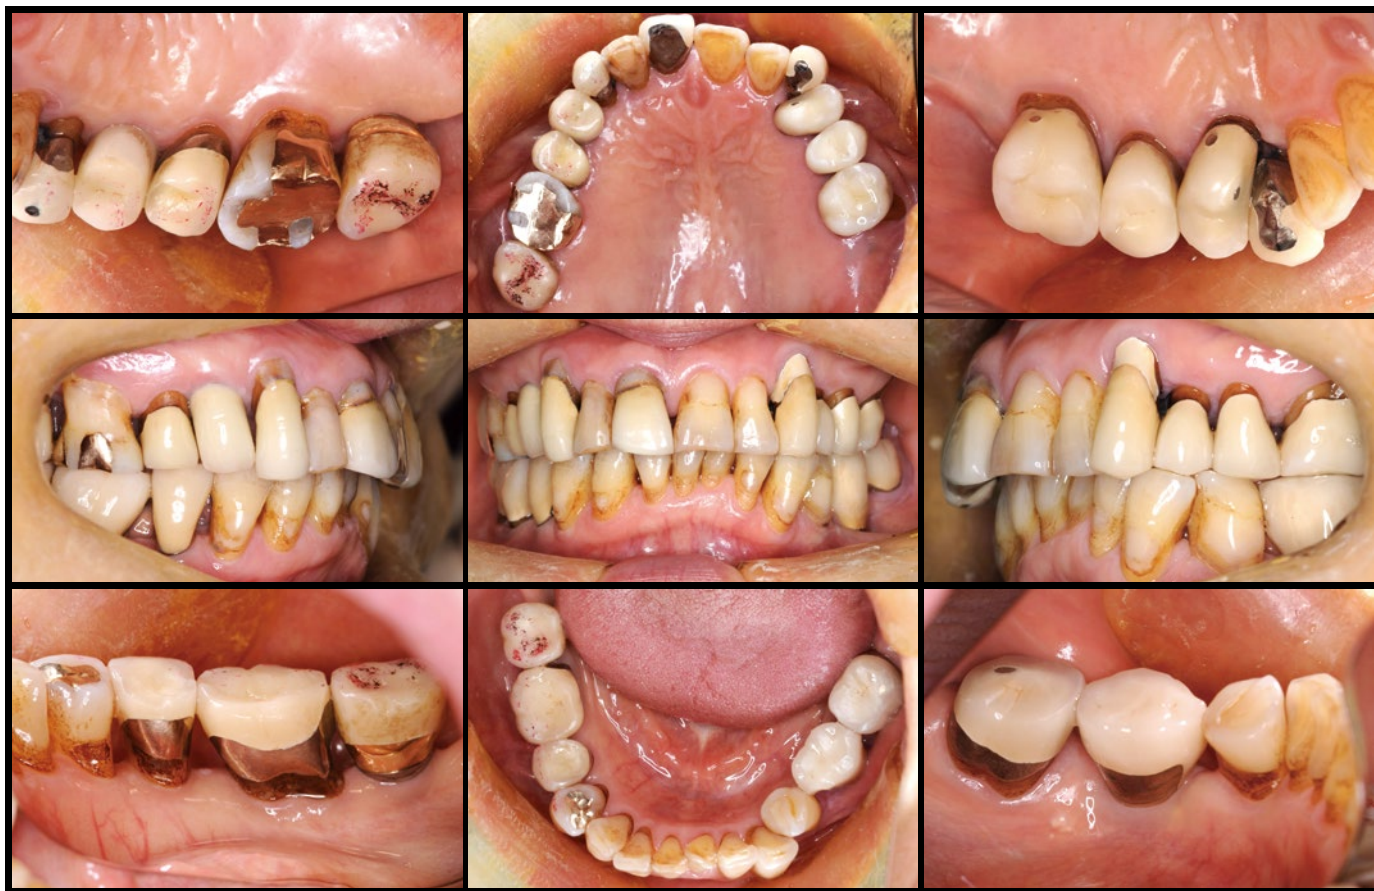
図1：術前の口腔内所見。側方運動のガイダンスコントロールが欠如しており臼歯部の干渉が見られる。3|3は八重歯だった歯を補綴処置で強引に口蓋側に傾斜させていた。

口腔内所見：側方運動のガイダンスコントロールが欠如しており臼歯部の干渉が見られた。総合的な治療方針と

しては、患者の年齢を考慮して矯正治療は行わず、補綴にてシークエンシャルガイダンスを付与して咬合の再構成を行う(図1)。
